# Depremle Yaşamak (SAU004)

Sakarya Üniversitesi, Jeofizik Mühendisliği Bölümü

# 4. Deprem Tehlikesi

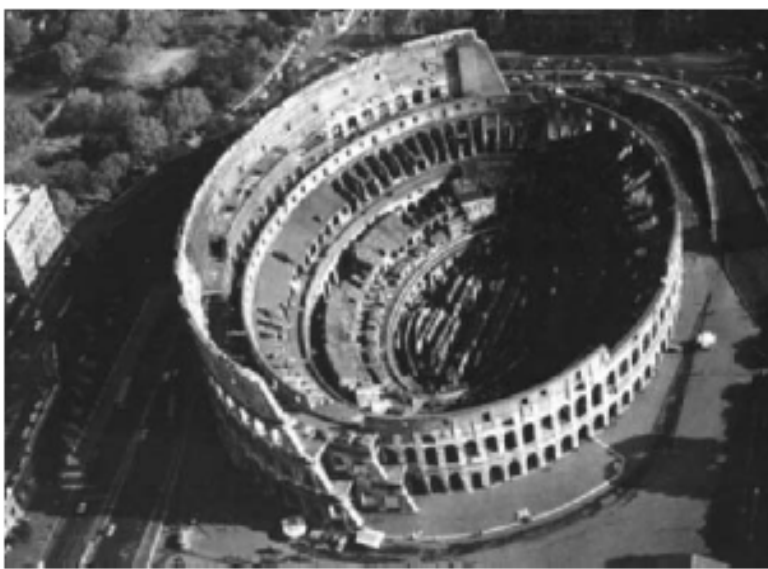
**FIGURE 5** The Roman Colosseum: the missing half of the outside wall collapsed in an earthquake in 1349 (Guidoboni, 1994).

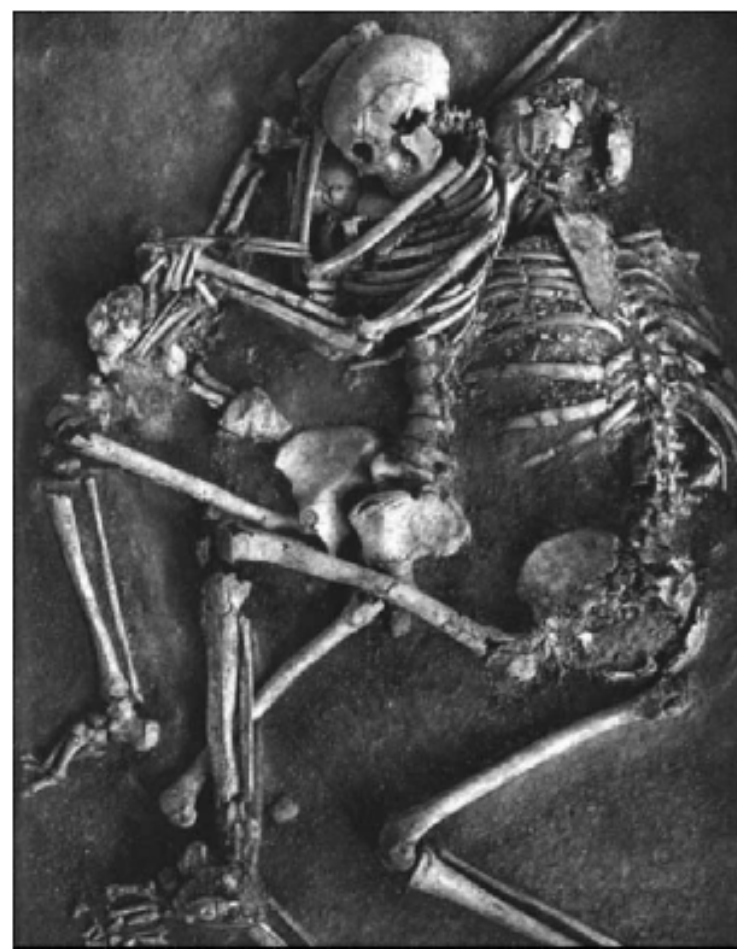
**FIGURE 7** A family – man, woman and 1-year-old baby – crushed under their home that collapsed by the 370 AD earthquake in Kourion, Cyprus (Soren, 1985).

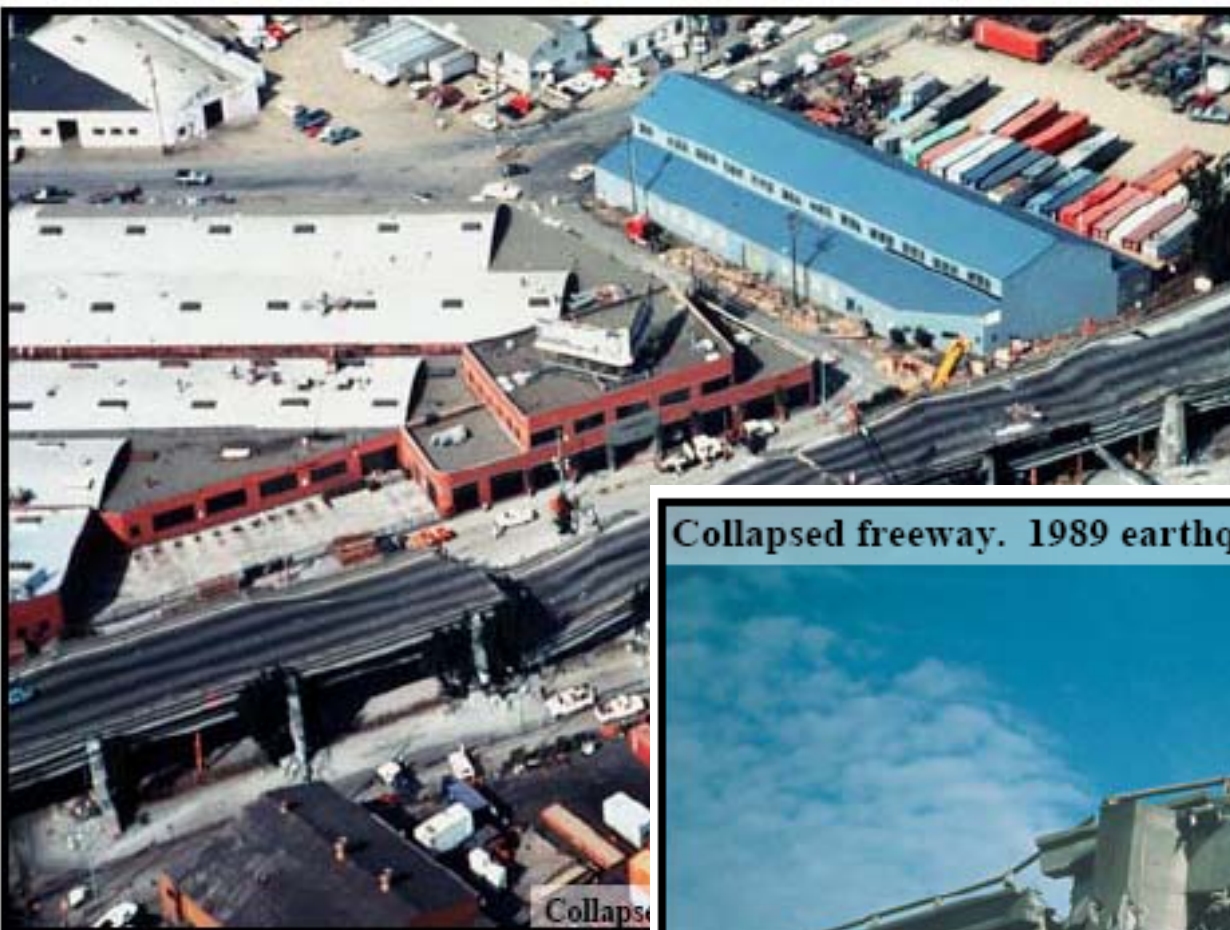
Collapsed freeway. 1989 earthquake

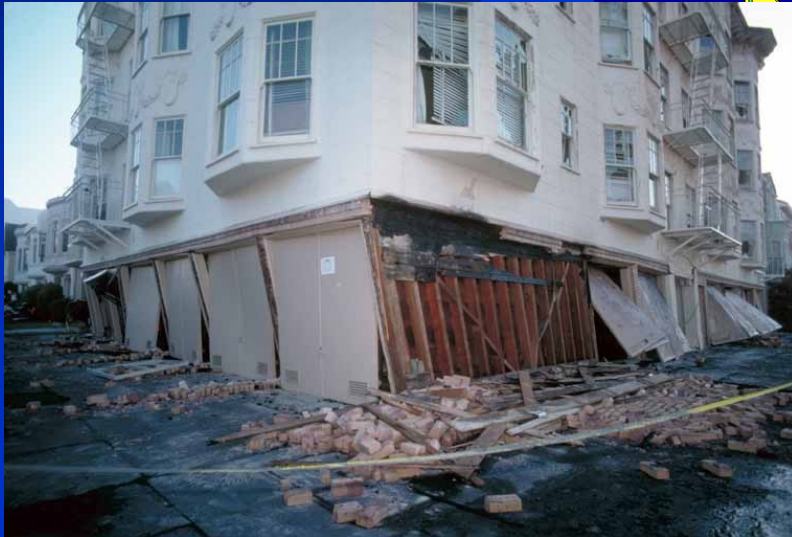
San Francisco şehir merkezinde yer hareketi büyütmesinin dağılımı. Yanda 1989 Loma prieta depreminde Marina District, San Francisco.

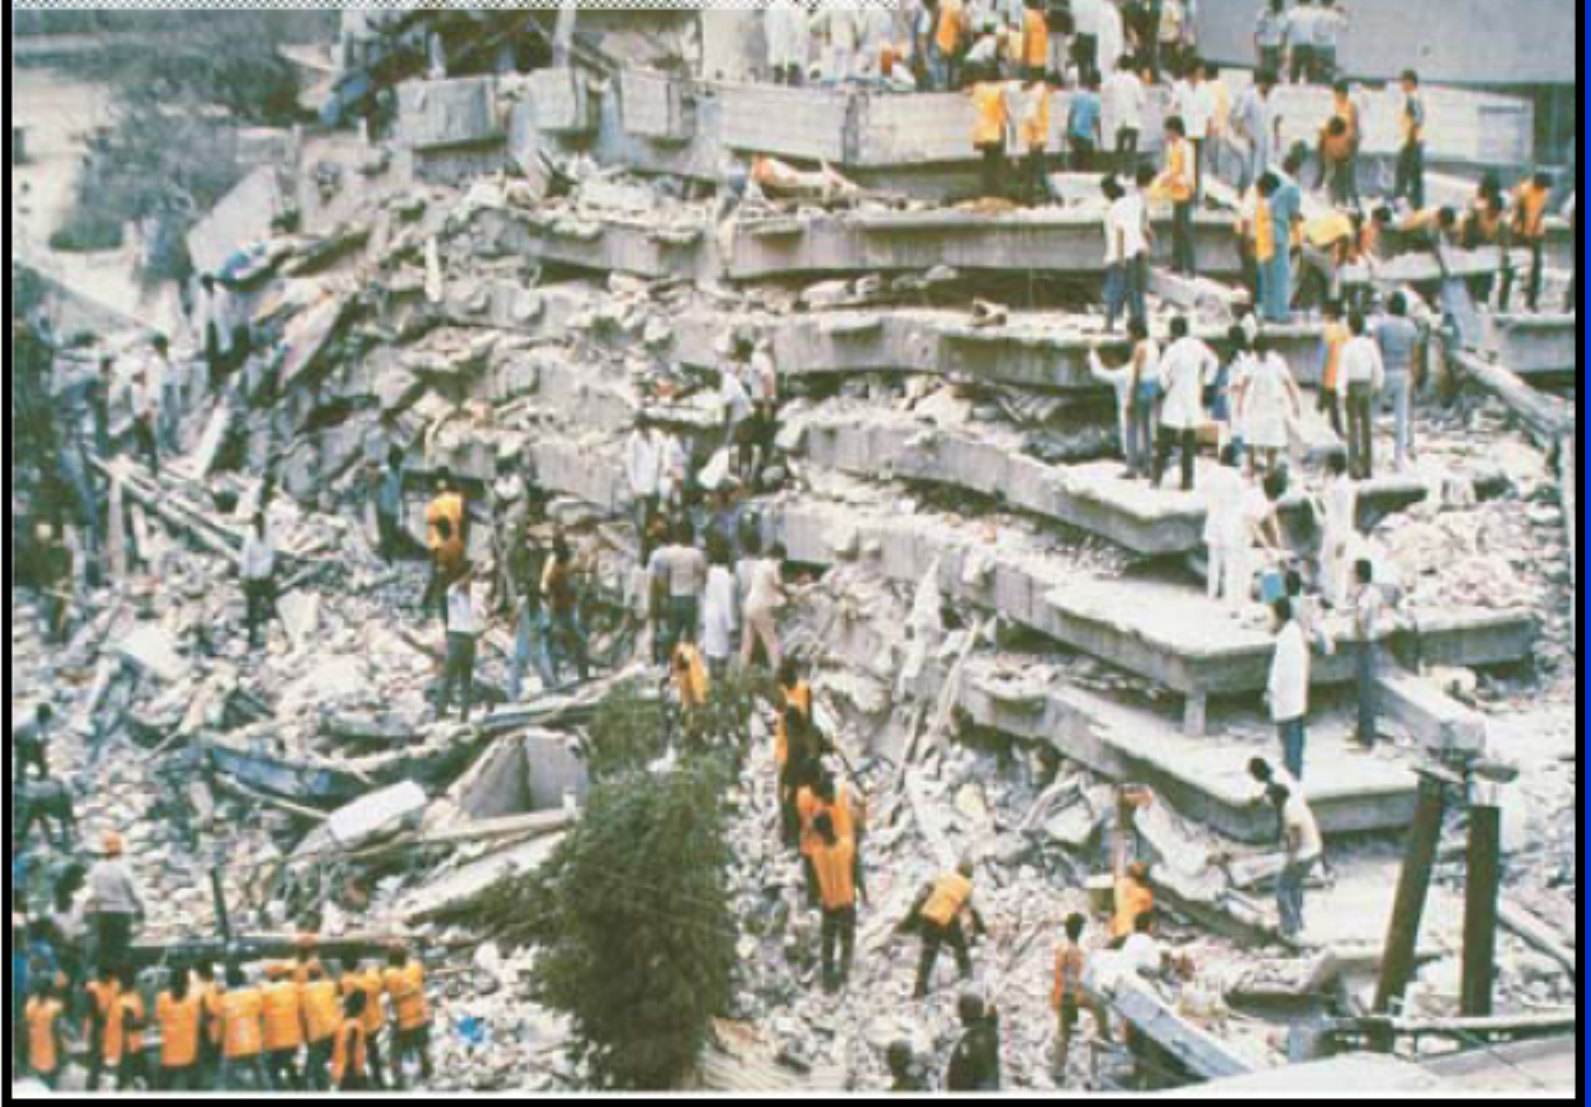
## 1985 (M 8.1) Mexico City Earthquake

- ✓ Eğer doğal salınım periyodu sismik dalgalarınıninkine yakınsa rezonans oluşur ve binanın sallanmasını artırır.

- ✓ 1985 Michoacan depreminde Mexico City’de yaşananlar bu olayın en vurucu örneğidir. Bu deprem sırasında Mexico City’de yıkılan bir çok bina 5-20 kat civarında yüksekliğe sahipti. Yani doğal frekansları 0.5-2.0Hz civarındaydı. Bu 20 katlı binaların salınım frekansı ile 1985 depremi yer hareketinin frekans içeriği uyuşarak rezonans oluşmuştur.
- ✓ Farklı yükseklik ve doğal salınım frekansına sahip diğer binalar hasar görmüş 20 katlı binaların yan tarafında olmalarına rağmen çoğunlukla hasar görmemiştir. N katlı bir yapının hakim salınım periyodu  $N/10$ ’dur.

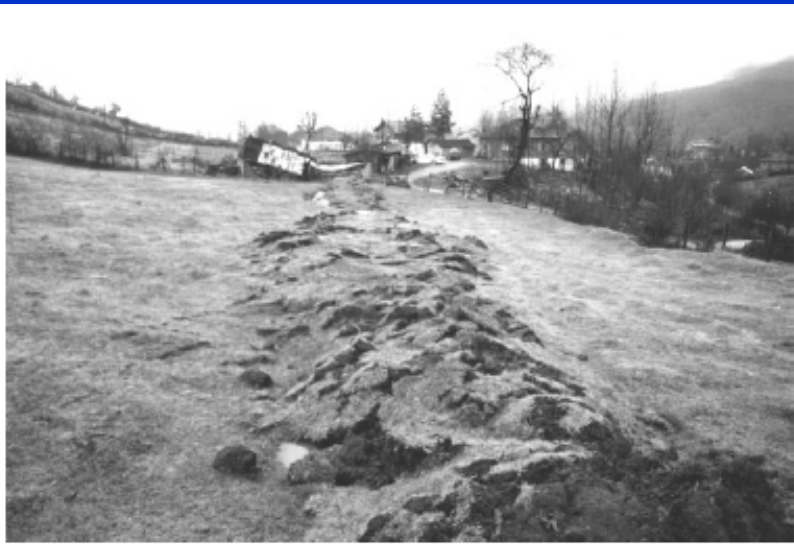
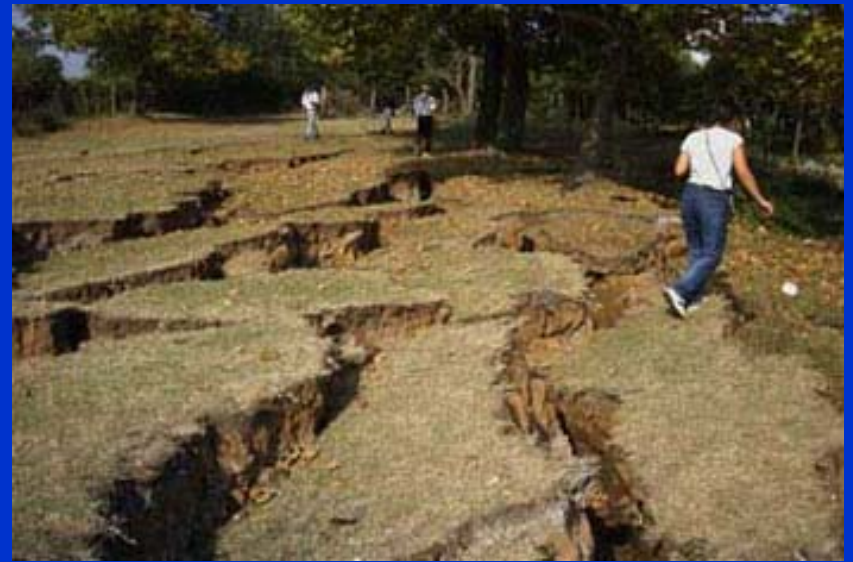
- ✓ Deprem dalgalarına hasarsız atlatacak sağlamlıktaki mühendislik yapıları altından yüzey kırığı geçmesi nedeniyle yıkılır ya da hasar görür.
- ✓ Üstte 1999 Düzce depremi Bolu Tüneli yaklaşım viyadüklerinin altından geçmiş ve hasar oluşturmuştur. Sağda 1999 izmit depreminde Arifiye otoyol üst geçidinin yıkılması.

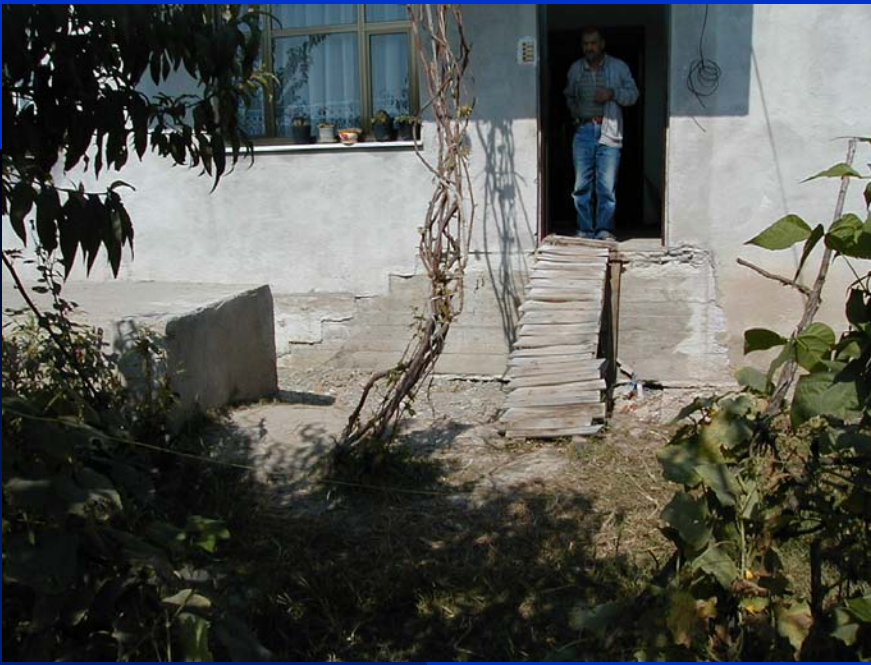
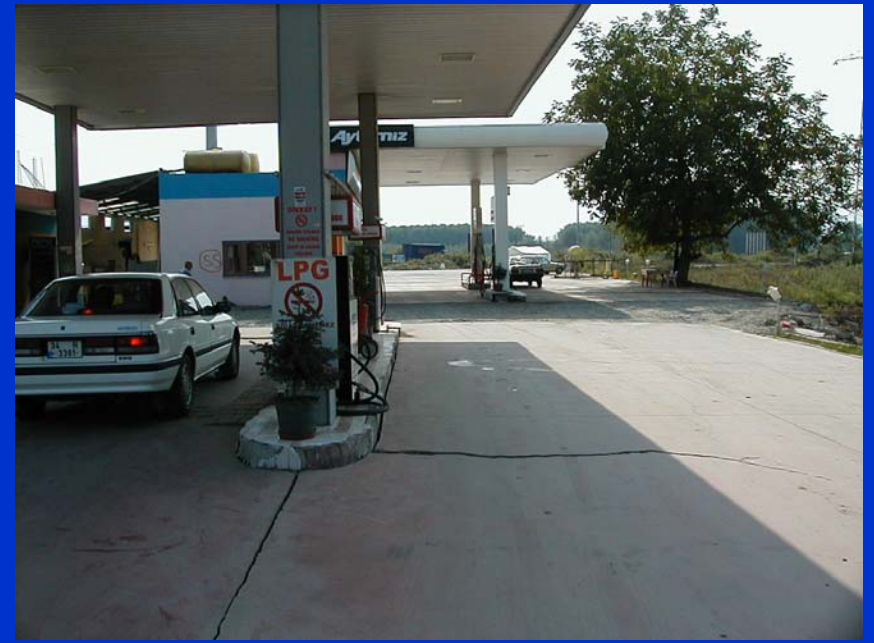
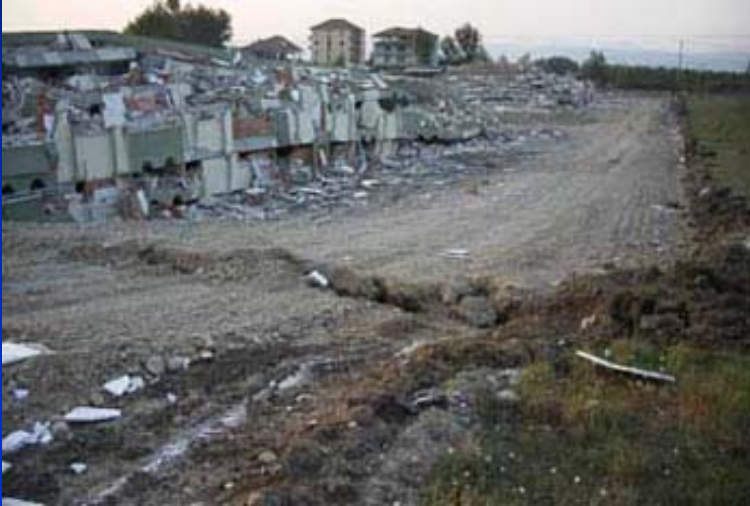
✓ 1999 İzmit depremi yüzey kırığının etkilerine örnekler.

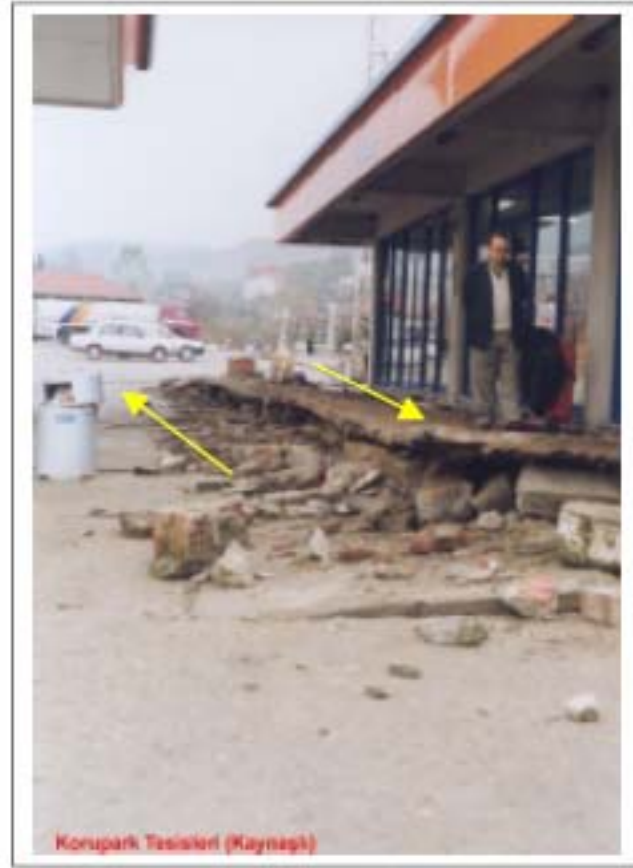
Şekil 6b. Korupark Dinlenme Tesisleri bahçesinde kademeli olarak gelişmiş ikincil yüzey kırıkları (Kaynaşlı).

Şekil 6c. Korupark Dinlenme Tesisleri'nde faylanma ve sıvılaşma sonucu yukarı kaldırılmış market binası (Kaynaşlı).

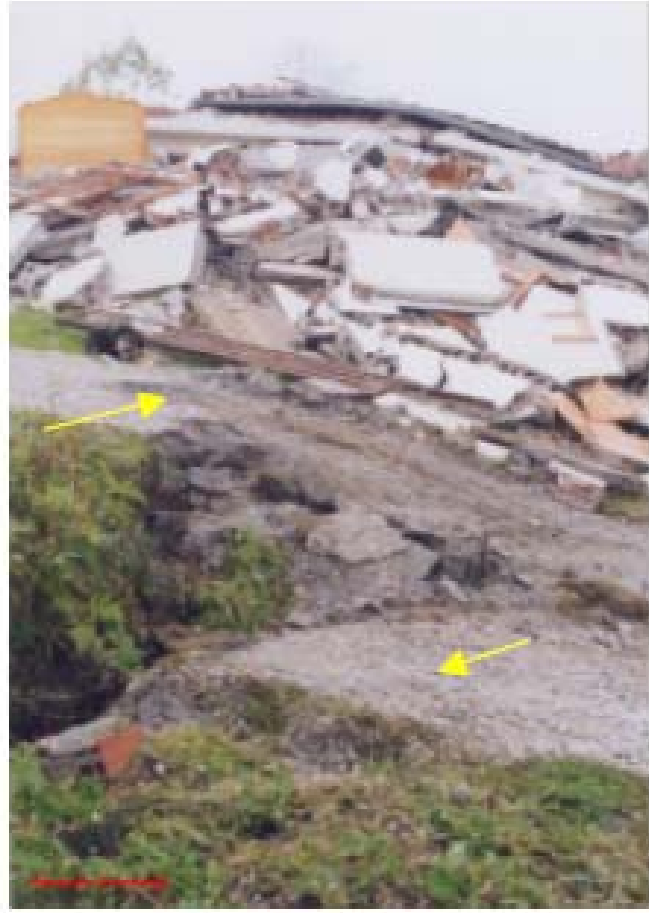
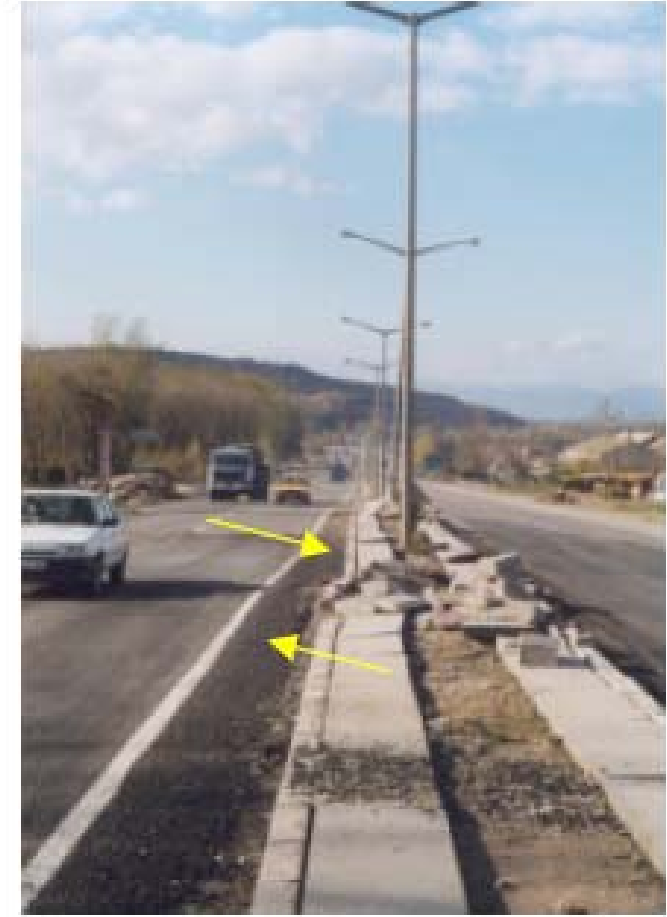
Şekil 6j. Faylanma sonucu tamamen yıkılmış bir yapı (Karaçalı Mah.-Kaynaşlı).

Şekil 6k. 2 m sağ yanal olarak ötelenmiş İstanbul-Ankara Karayolu (Karaçalı Mah.-Kaynaşlı).

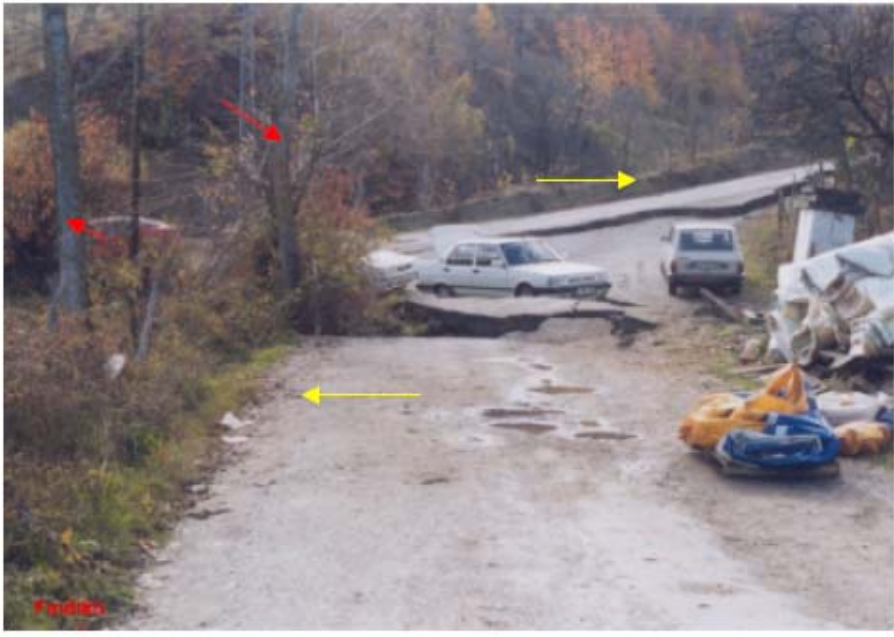
Şekil 5d. Fındıklı Köyü'nde 290 cm sağ yanal ötelenmiş bir yol ve bahçe çiti.

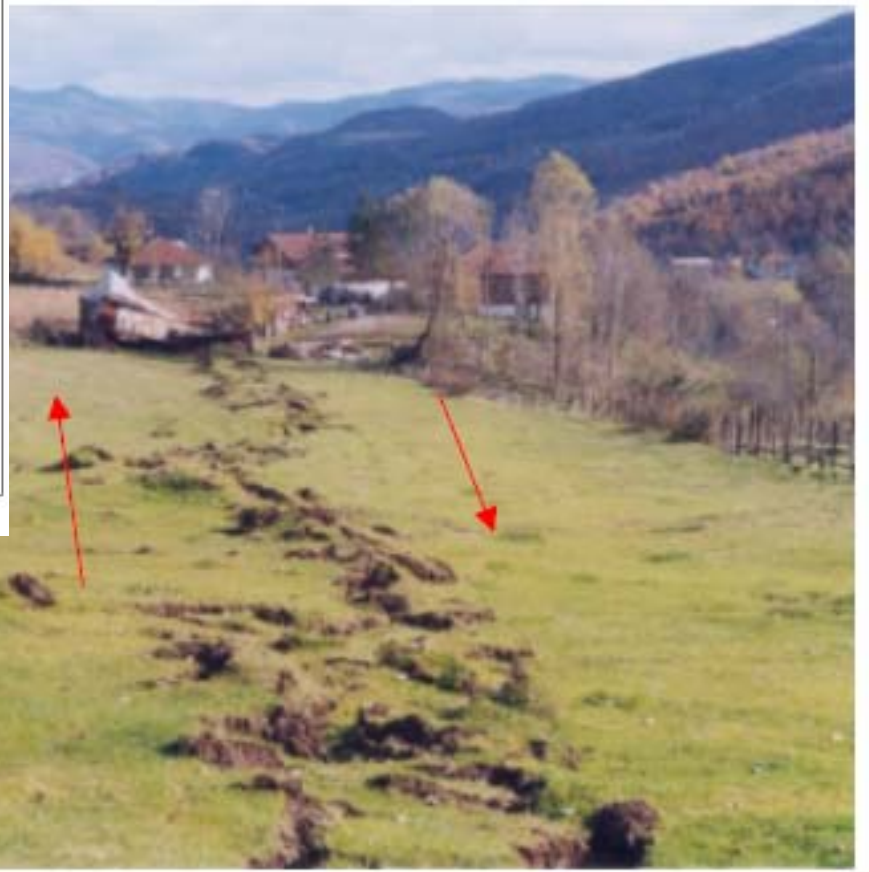
Şekil 5e. Fındıklı Köyü'nün 500 m doğusunda kademeli yüzey kırıkları.

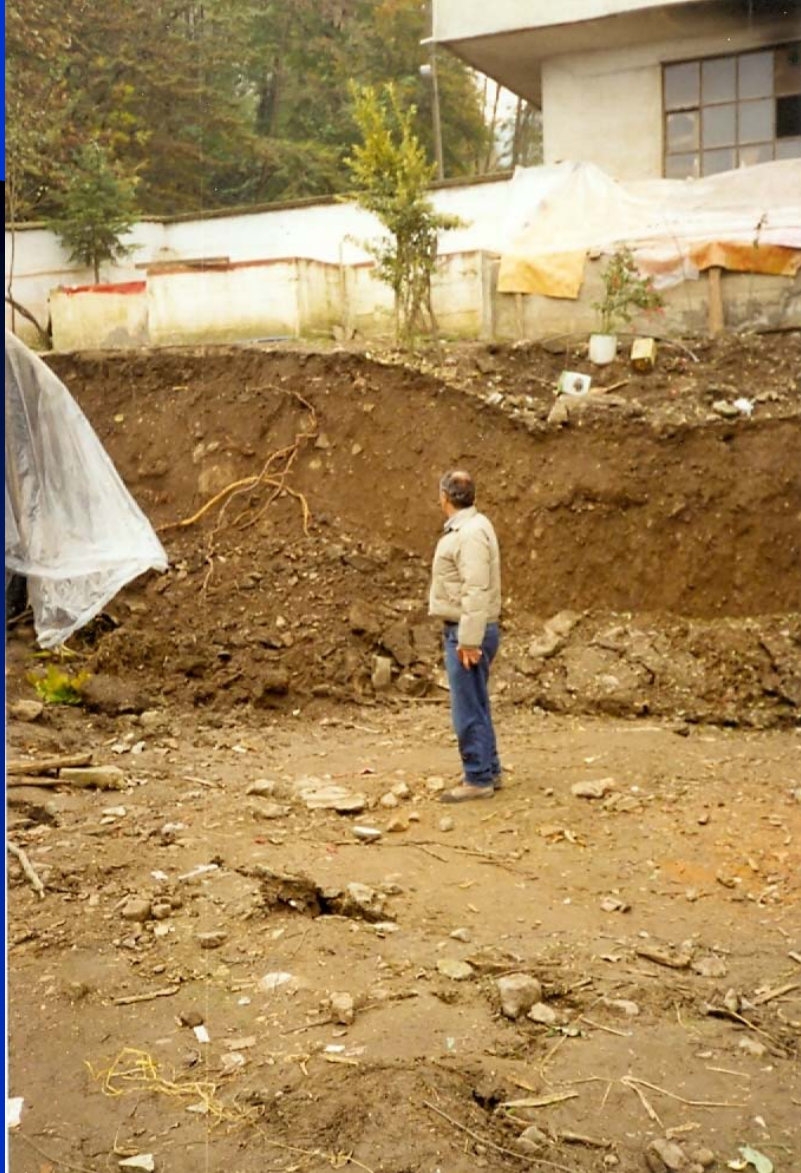
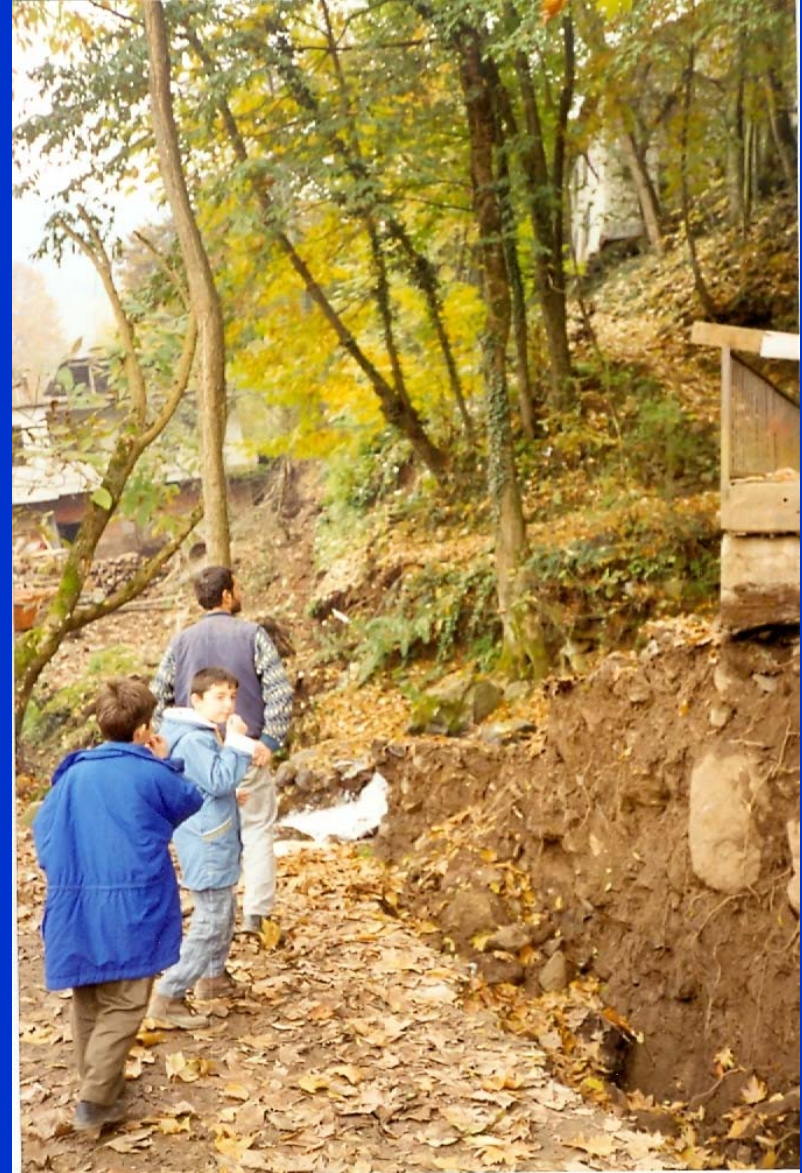
- ✓ Gölyaka, Hacıyakup köyünde 1999 Düzce depremi yüzey kırığından görüntüler 2-3 m'lik düşey yer değiştirme görülmekte. Soldaki fotoda Prof. Dr. H.Koral. Yüksek Lisansta bu dersin benzerini ondan almıştım (fotolar: M.UTKUCU)

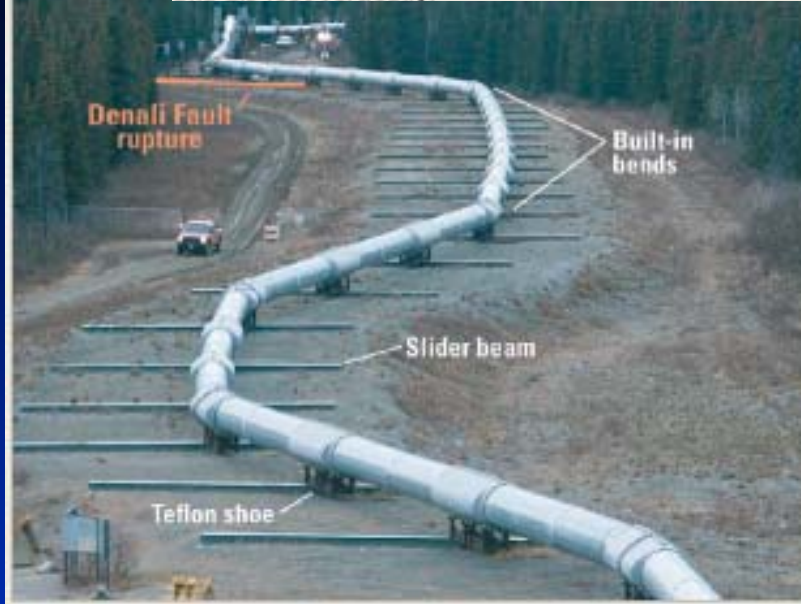
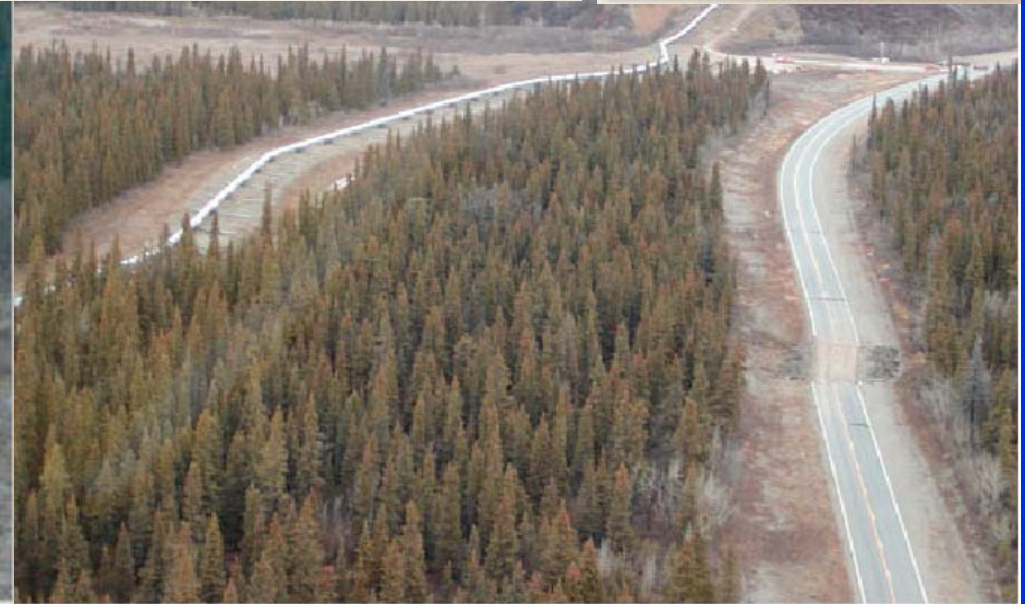
The survival of the pipeline in the Denali Fault earthquake was the result of careful engineering to meet stringent earthquake design specifications based on geologic studies done in the early 1970's by the U.S. Geological Survey, Woodward-Lundgren and Associates, and others in conjunction with the Alyeska Pipeline Service Company. Those studies located the Denali Fault within a 1,900-foot corridor crossing the pipeline route and estimated that the pipeline could be subjected to a magnitude 8.0 earthquake in which the ground might slip 20 feet horizontally and 5 feet vertically. These estimates proved to be remarkably accurate for the 2002 magnitude 7.9 earthquake, in which the rupture crossed the pipeline within the 1,900-foot corridor, and the fault shifted about 14 feet horizontally and 2.5 feet vertically.

Locality 3 on Map. Aerial view of the Trans-Alaska Pipeline and Richardson Highway, looking north. Rupture along the fault resulted in approximately 2.5 meters (8 feet) displacement of the highway, with the north side moving east relative to the south side. Photo by Patty Crow, DGGS.

- ✓ Yüzey kırığına karşı bilim ve mühendisliğin bir zaferi M=7.9, 2002 Denali (Alaska) depremi sırasında yaşanmıştır. Trans-Alaska petrol boru hattı Denali fayını geçtiği yüzey kırığından doğacak zararları azaltmak için fayın aşıldığı 650 m'lik koridorda oynak bir yapıda yapılmıştır. Deprem sırasında boru hattı altında yer hareket etmiş ve şiddetli sarsıntı boru hattının desteklerinden bir kaçına zarar vermiştir ancak hat kırılmamıştır. Proje 3 Milyon \$ mal olmuş ancak boru hattı kırılseydi tamiri ve çevre temizlik ile birlikte zararın 100 milyon \$'ı kat kat aşabilecekti.
